## **Sieben Millionen Euro fließen in die Modernisierung des Kapell-Restaurants. Worauf sich die Gäste freuen dürfen und wann die Wiedereröffnung geplant ist:**

**SCHRUNS** Das Kapell-Restaurant am Hochjoch ist derzeit eine Baustelle. Nach 40 Jahren im Betrieb wird das Bergrestaurant umfassend umgebaut. Sieben Millionen Euro fließen in die Modernisierung. Was genau geplant ist, erklären Projektleiter Christian Pfister und Bauleiter Heinz Fleisch.

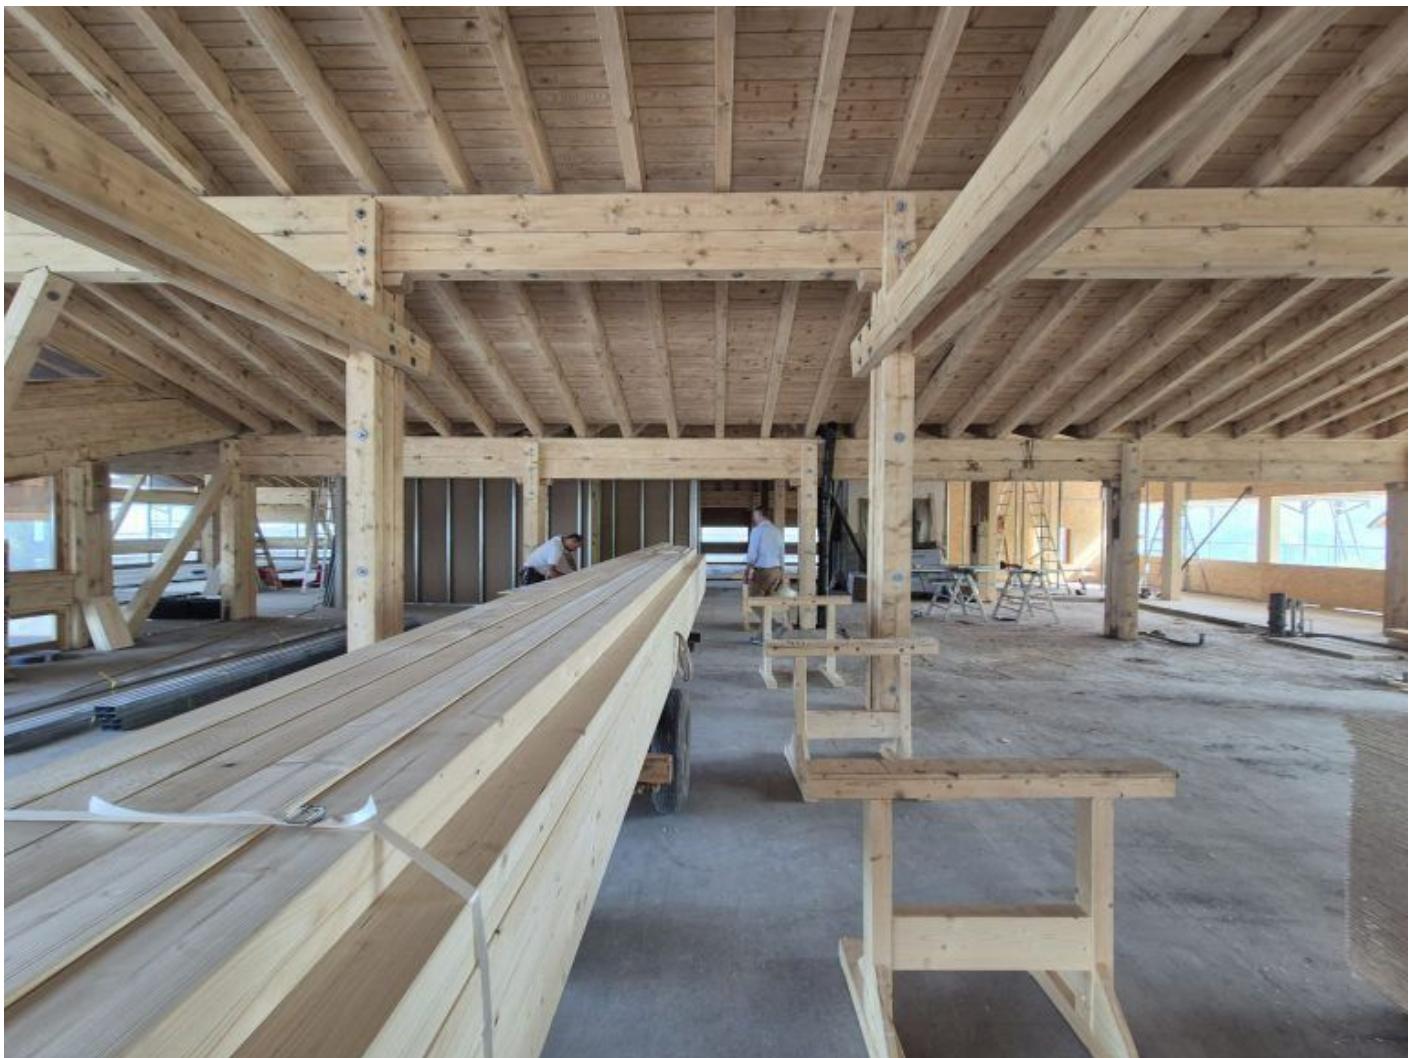
Die Balken sind nicht neu, sondern wurden nur sandgestrahlt.

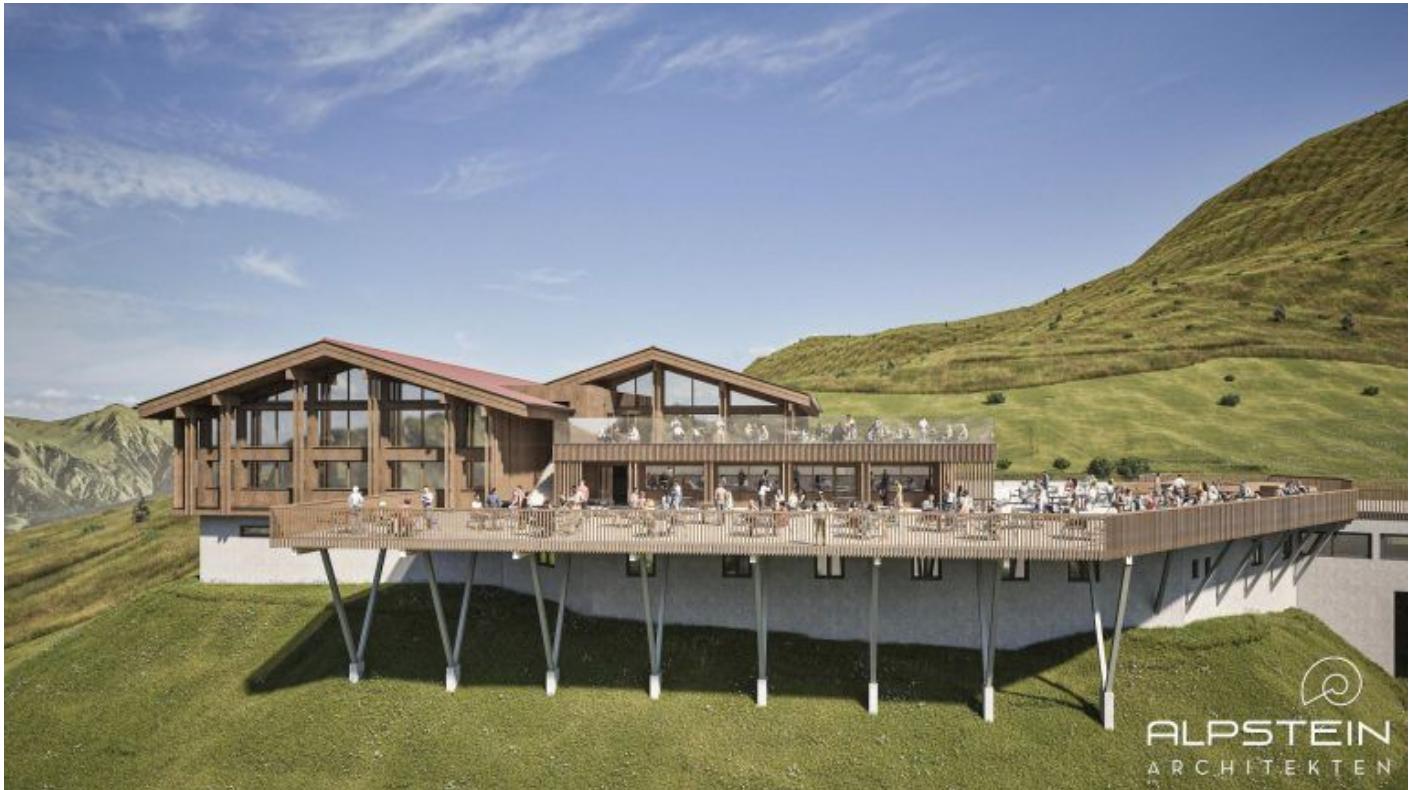
So sieht das Kapell-Restaurant nach dem Umbau aus. ALPSTEIN ARCHITEKTEN

Bereits im vergangenen Jahr wurden die Toilettenanlagen erneuert, nun folgt der nächste Schritt. Ein neuer Aufzug wird eingebaut, um das erste Obergeschoss barrierefrei zugänglich zu machen. Auch das Treppenhaus wird saniert. Die bestehende Panoramaterrasse im ersten Stock wird zu einer L-Form erweitert – künftig blickt man von hier auf den Rätikon mit den Drei Türmen.

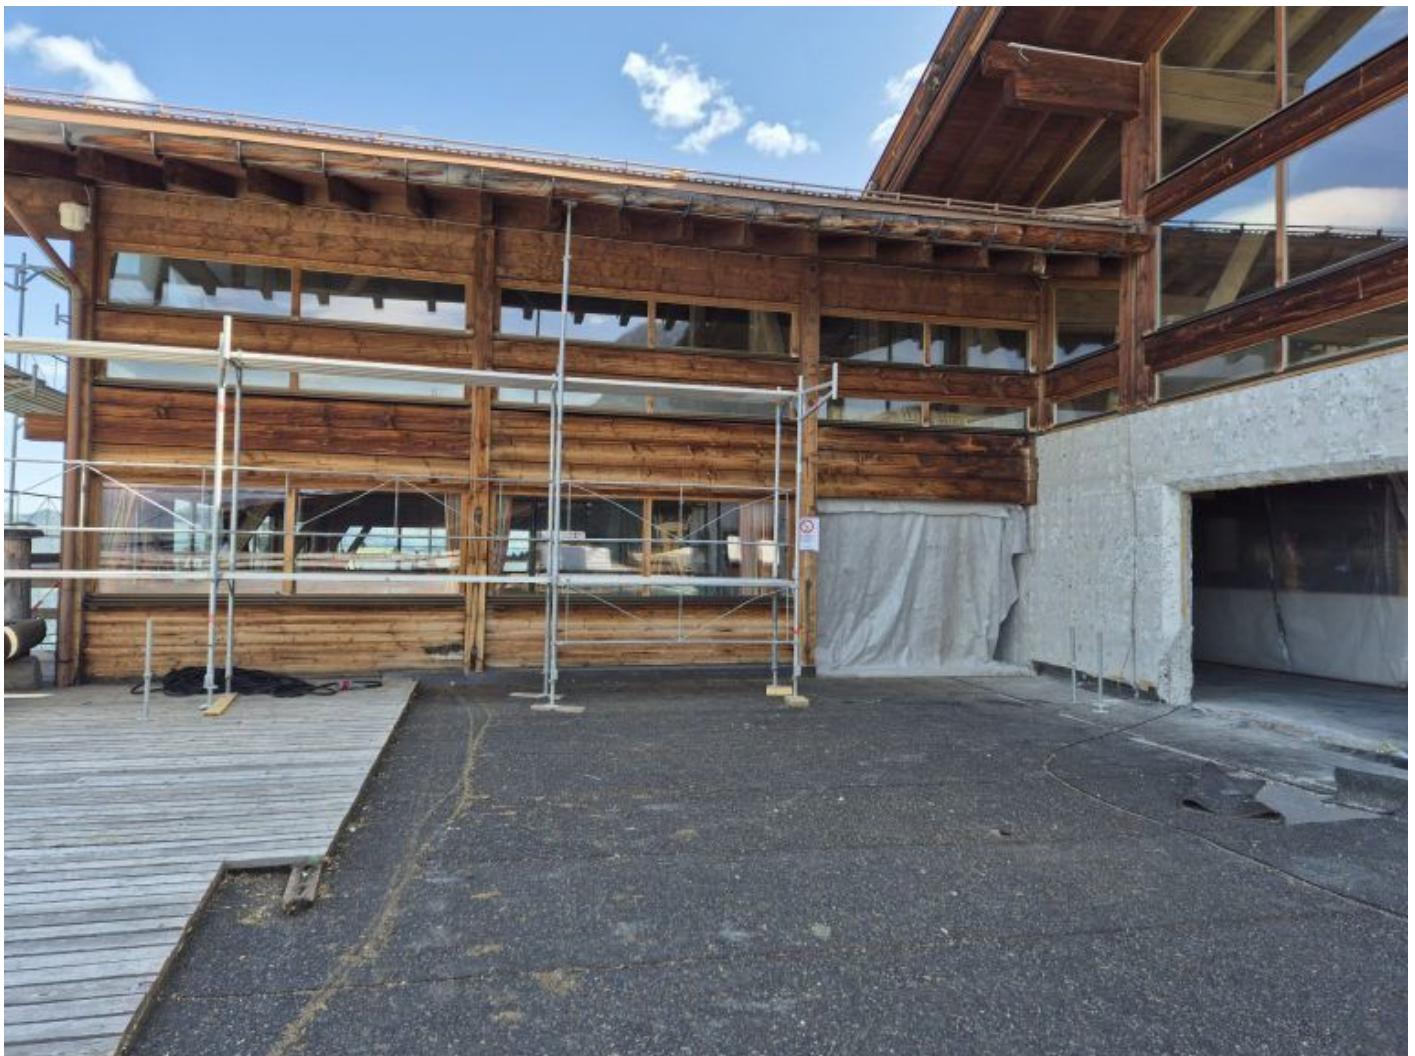
Der Boden, der abgetragen ist, wird künftig überdacht sein. Hier entsteht eine neue Bar.

Die Anzahl der Sitzplätze erhöht sich dabei nicht wesentlich, denn durch die Erweiterung der Panoramaterrasse im Obergeschoss werden die wegfallenden Sitzplätze im Erdgeschoss kompensiert. Denn dort entsteht eine große Bar, für die der Innenbereich ausgebaut werden muss. Das Dach des Anbaus ist daher gleichzeitig die Terrasse im Obergeschoss. Geplant sind dort zudem eine Weinlounge mit Terrassenzugang, ein Kaminzimmer sowie eine Jagd- und eine Bauernstube. Im Obergeschoss werden die Gäste bedient, im Erdgeschoss bleibt es bei Selbstbedienung.

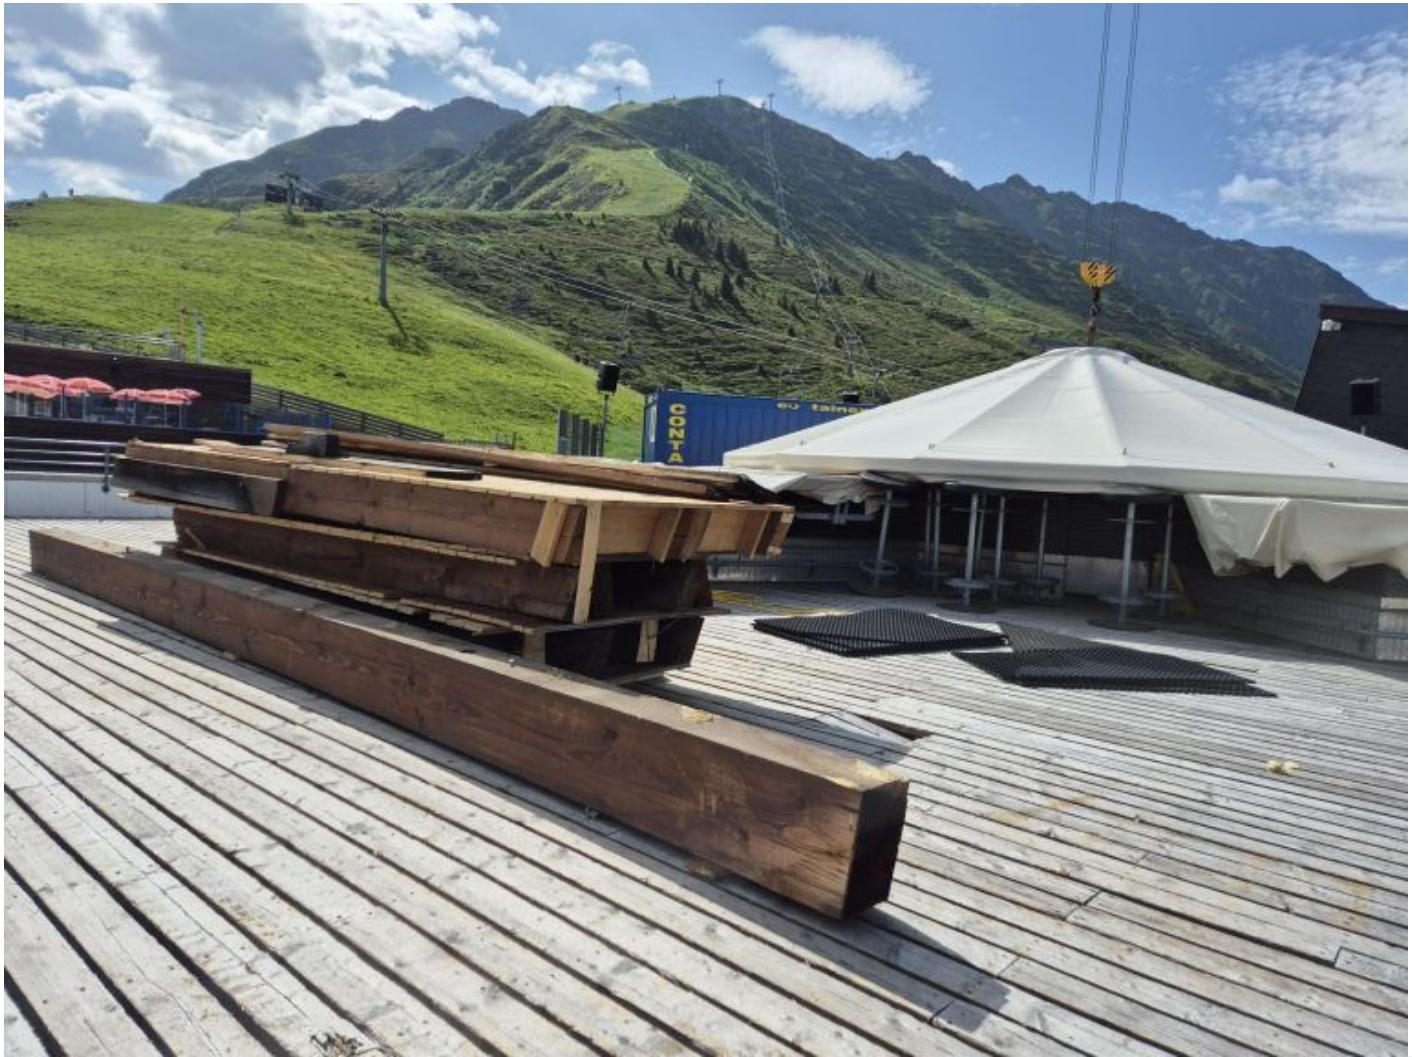
Die alten Holzbalken werden abmontiert, sandgestrahlt und dann wiederverwendet. Das spart Transportwege.

Neben gestalterischen Überlegungen spielt auch die Nachhaltigkeit eine große Rolle: Die Wiederverwendung der Materialien spart nicht nur Transportwege – vieles wird per Seilbahn zur Baustelle gebracht –, sondern auch Ressourcen. Nur sperrige Bauteile wie lange Rohre müssen per Lkw transportiert werden. Viele der beteiligten Firmen stammen aus Vorarlberg und waren schon beim ursprünglichen Bau dabei. „Das Verständnis für die Ausführung ist also vorhanden“, so Fleisch.

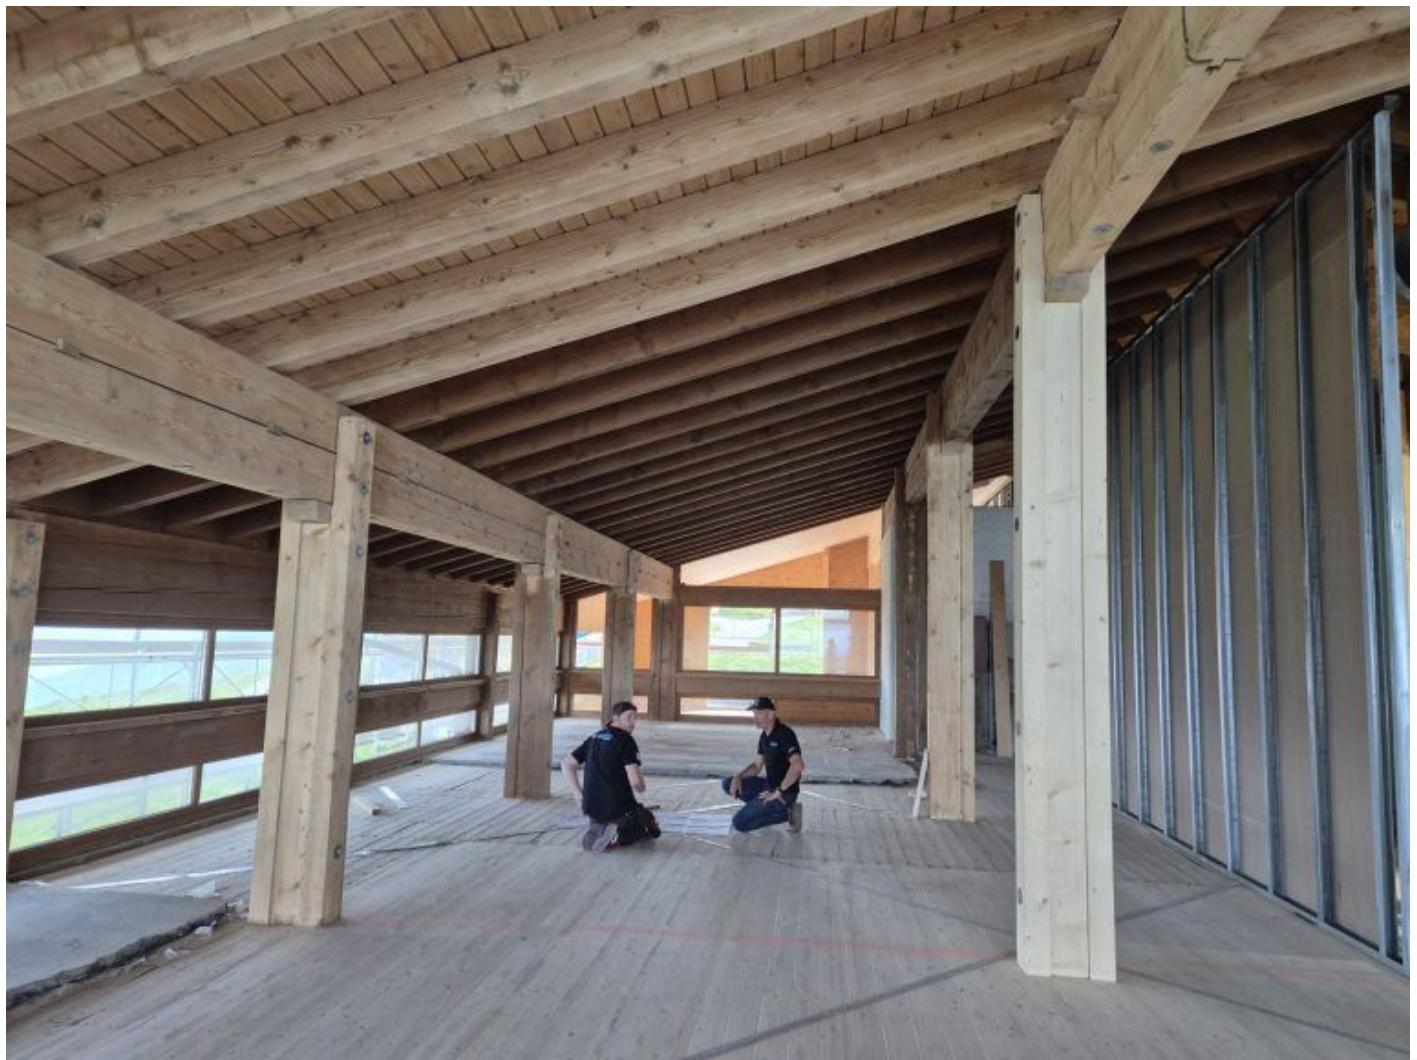
Hier sieht man noch einen Bereich mit den unbehandelten, dunklen Holzbalken. Diese werden auch so belassen, da dort die Großküche installiert wird.

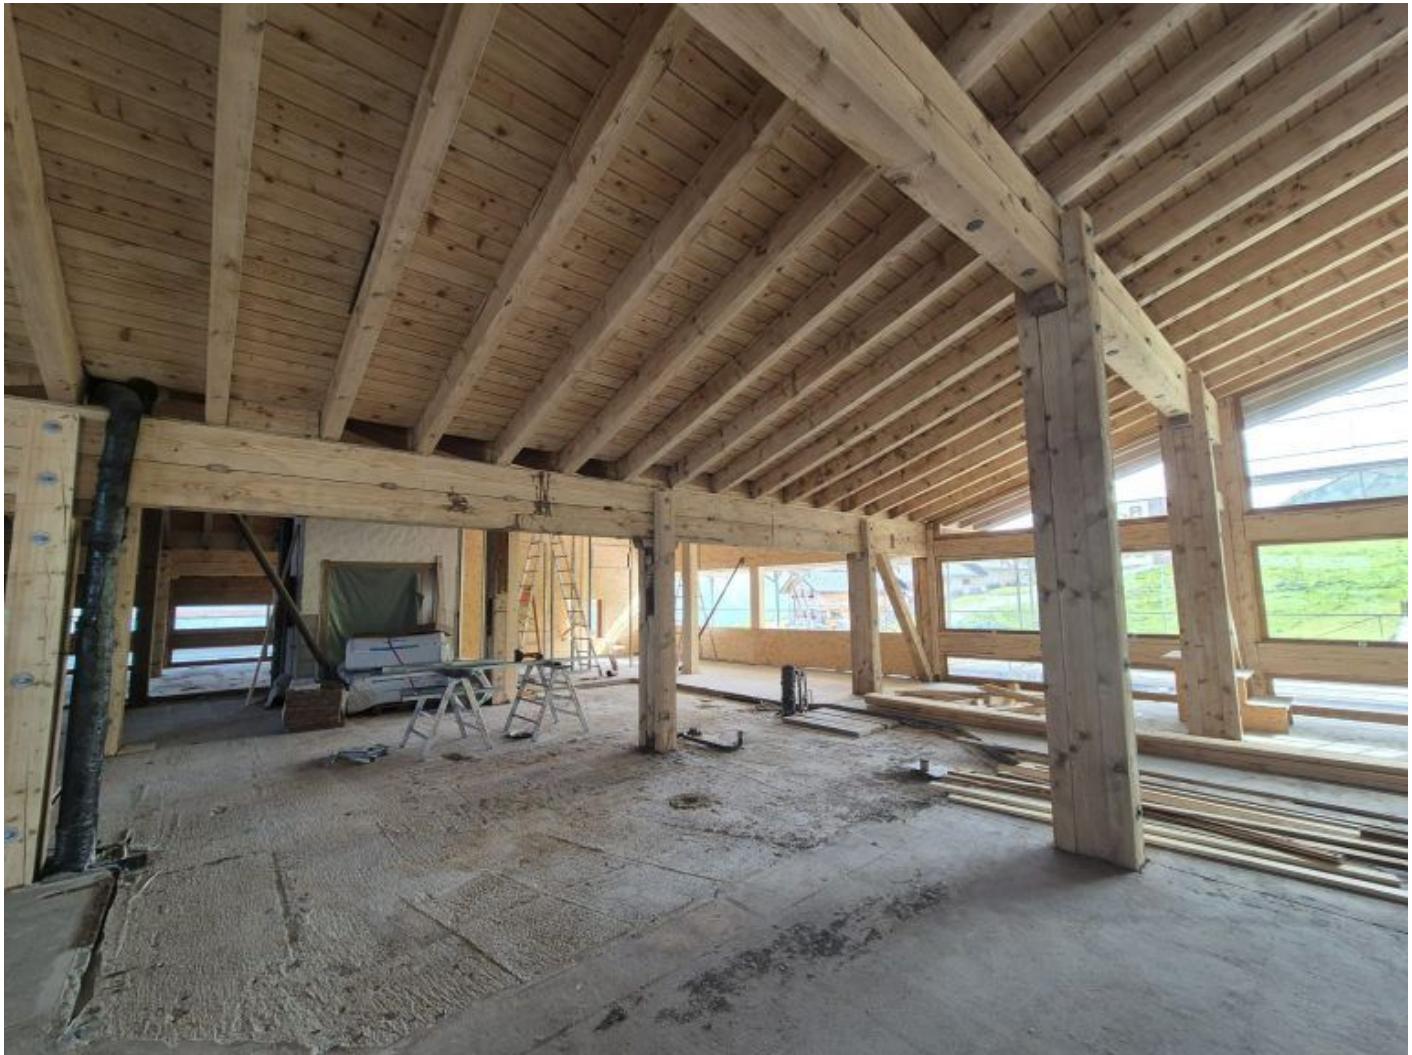
Die Holzbalken wirken wie neu, nachdem sie abgeschliffen wurden.

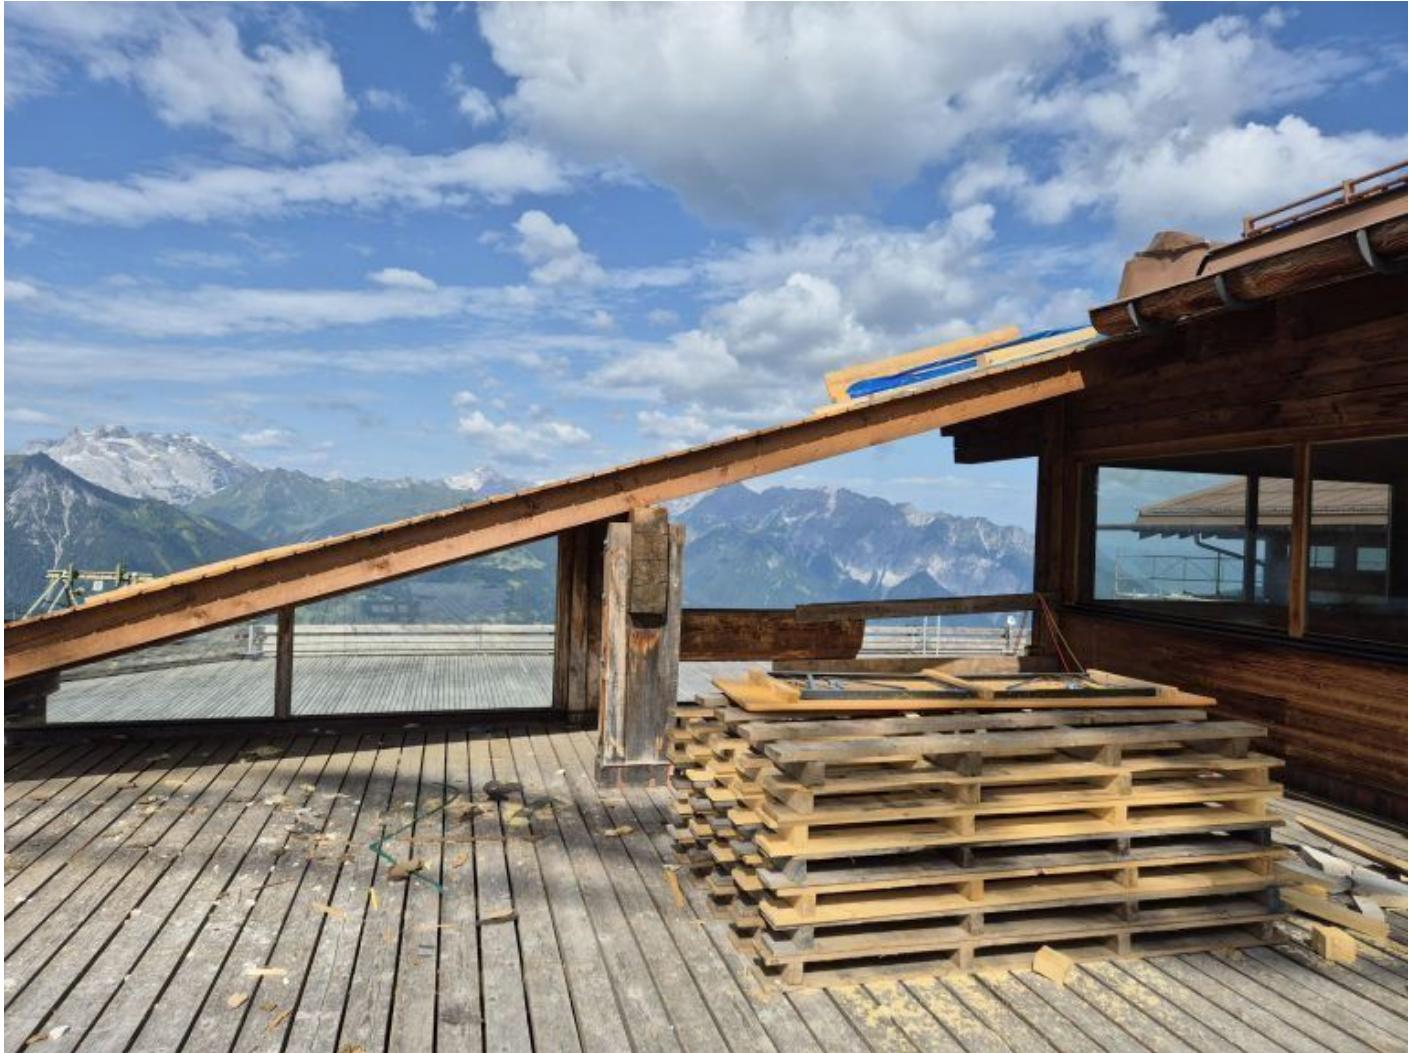
Das Dach wird noch abmontiert, damit die Terrasse Richtung Südwesten erweitert werden kann.

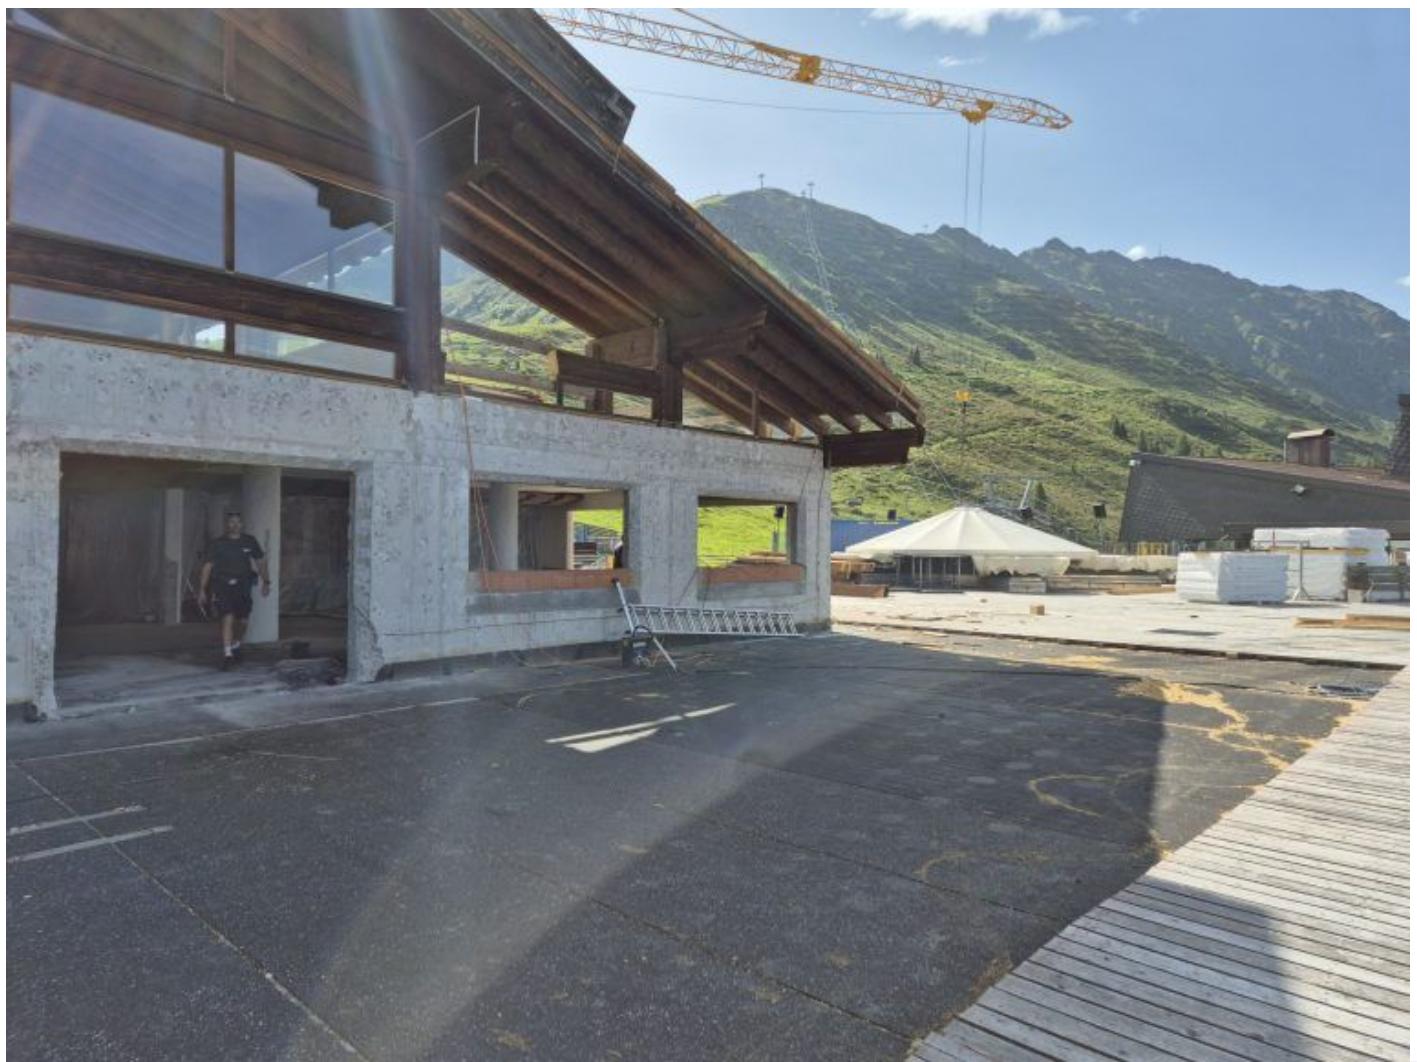
Von unten gesehen: Das Schrägdach wird entfernt. Unten die graue Fläche zählt künftig zum Innenbereich. Darüber kommt dann die Erweiterung der Panoramaterrasse.

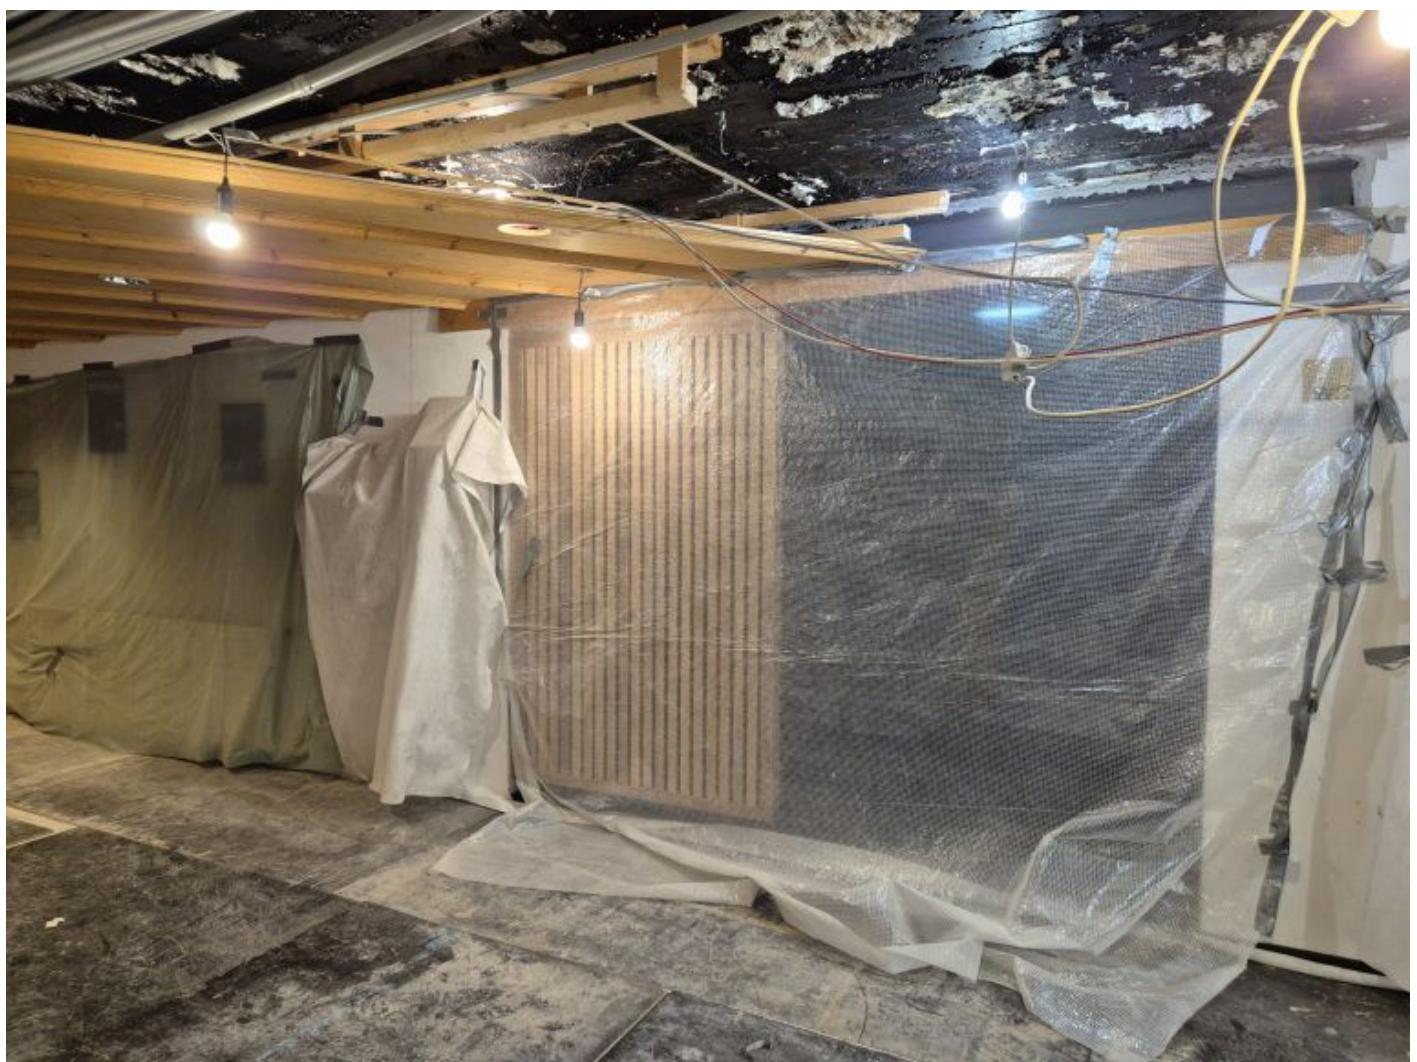
Jedes Stockwerk wird saniert.

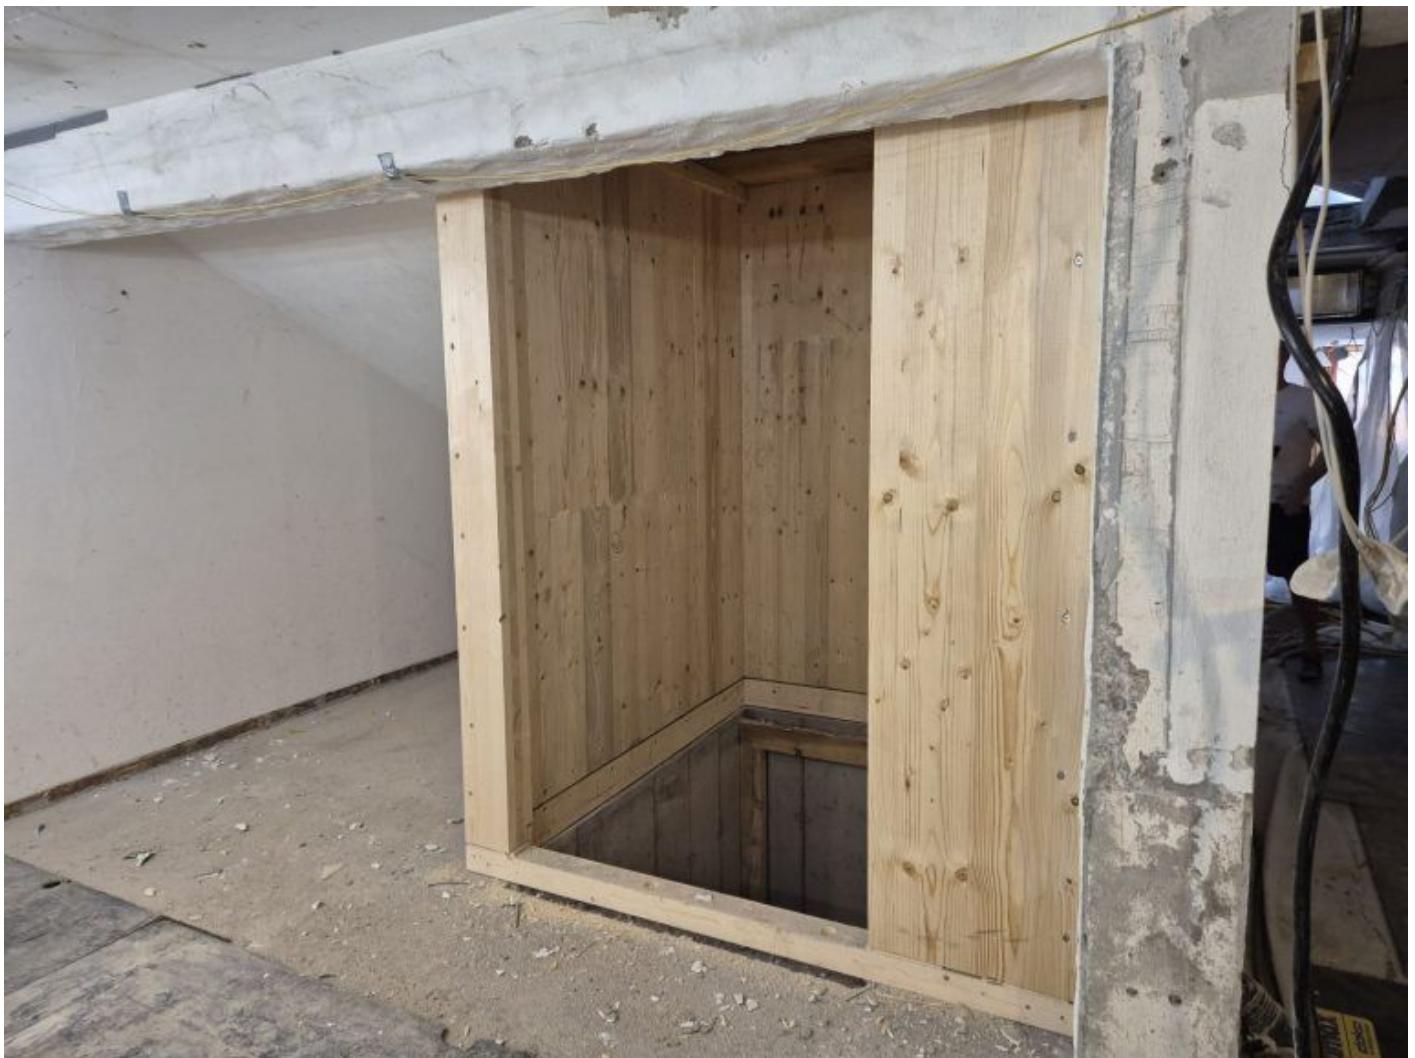
Auch ein Aufzug wird gebaut.
